# Réalisations

## Iamgold Mine Westwood

<b>Nom de la réalisation :</b>	Barrure sur la tête du boulon ( <i>side rod</i> )
<b>Adresse :</b>	1, chemin Arthur-Doyon, Preissac (Québec) J0Y 1E0
<b>Téléphone :</b>	819 759-3611, poste 564
<b>Personne ressource :</b>	M <sup>me</sup> Janie-France Barbe, Conseillère santé sécurité
<b>Concepteurs :</b>	MM. André Fillion et Carol Tremblay
<b>Risques, ou agresseurs ciblés :</b>	Risque d'handicap permanent
<b>Description du problème à résoudre :</b>	Lors de l'utilisation des foreuses à air sur long-tom, il y a un écrou qui retient l'adaptateur raccordé au boyau d'air comprimé. Malgré l'installation d'une petite barrure de tôle conçue à cet effet, il arrive que l'écrou dévise et donc que le boyau d'air comprimé frappe le travailleur (3 évènements survenus à Westwood).
<b>Description de la mesure préventive:</b>	Souder une barrure sur la tête de la <i>side rod</i> qui vient empêcher l'écrou de dévisser tout seul. Il y a 100 lb de pression d'air dans le boyau de 1 po.

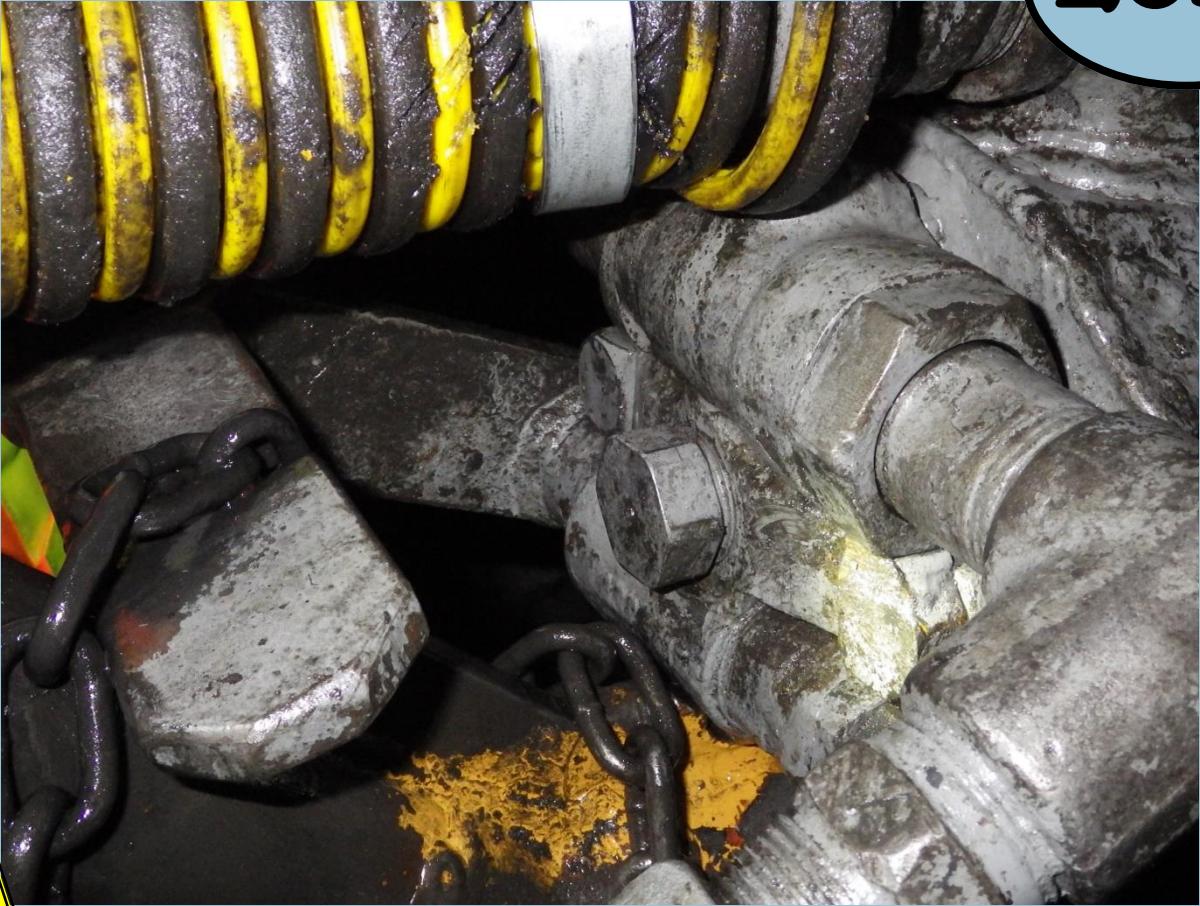
<b>Résultats :</b>	Éliminer le risque que l'écrou raccordé au boyau d'air comprimé se dévise et que le boyau frappe les travailleurs.
