santé et sécurité  
**AU TRAVAIL**

# Réalisations

## Mine Canadian Malartic

<b>Nom de la réalisation :</b>	Aspiration des poussières au concasseur 604
<b>Adresse :</b>	100, chemin du Lac Mourier, Malartic (Québec) J0Y 1Z0
<b>Téléphone :</b>	819 727-9000
<b>Personne ressource :</b>	M <sup>me</sup> Suzanne Blais, Surintendante en santé et sécurité
<b>Concepteurs :</b>	Groupe poussière
<b>Risques, ou agresseurs ciblés :</b>	Risque d'agression chimique
<b>Description du problème à résoudre :</b>	Les concasseurs, en plus de générer un agrégat, produisent également de fines poussières de roches dans tout le bâtiment exposant tous les travailleurs qui s'y trouvent. De par leurs dimensions, les concasseurs de la mine produisent beaucoup de poussières de silice cristalline quartz. L'entretien du bâtiment était ardu et était réalisé à l'aide de pelles. Les travailleurs s'exposaient donc aussi lors du nettoyage des lieux.
<b>Description de la mesure préventive:</b>	Un système d'aspiration des poussières fût installé pour l'entretien quotidien des lieux. Il existe plusieurs sorties dans le bâtiment, toutes reliées au système de captation, qui permet de nettoyer dans toutes les zones du conc

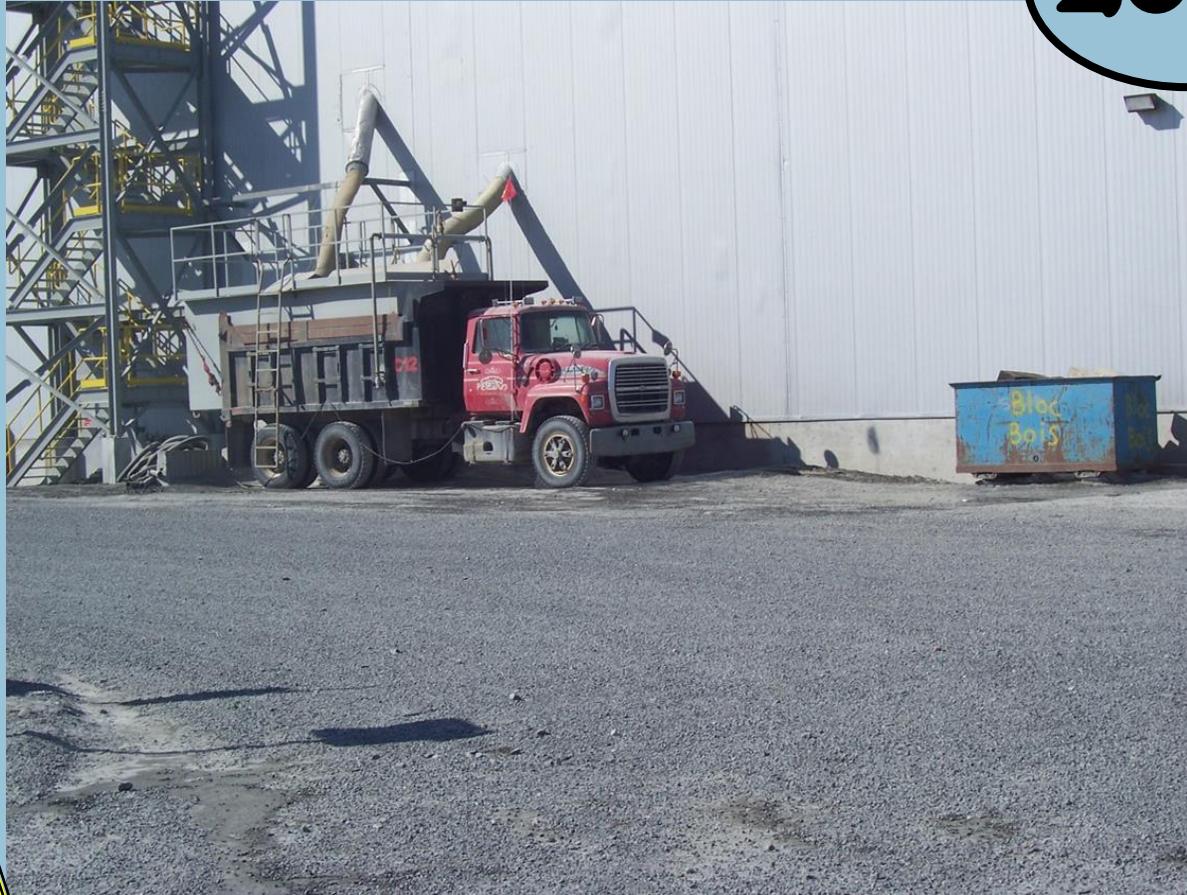
<b>Résultats :</b>	L'endroit est beaucoup plus propre et le nouveau système de nettoyage ne remet pas de poussières dans l'environnement de travail. L'aspiration est l'un des moyens les plus efficaces pour le nettoyage des poussières. De plus, avec l'aide des panneaux qui isolent la zone de concassage, tout le reste du bâtiment est beaucoup moins contaminé par les poussières de silice cristalline quartz.
