Tembec Usine Béarn

Nom de la réalisation :	Brise-mottes
Adresse :	67, rue Principale Sud, Béarn (Québec) J0Z 1G0
Téléphone :	819 726-3551
Personne ressource :	M. Manuel Bergeron, Surintendant SSE
Concepteurs :	M. Alain Paquin et l'équipe mécanique
Risques, ou agresseurs ciblés :	Risque ergonomique et risque à la sécurité
Description du problème à résoudre :	En hiver, le froid s'installe profondément dans les tas d'écorces et provoque la formation de mottes glacées. Lorsqu'elles sont trop volumineuses, les mottes bloquent le convoyeur qui alimente la bouilloire. Les travailleurs devaient cadénasser le convoyeur et les équipements associés, monter sur les écorces glacées et les casser en utilisant une masse ou une hache. Les risques sont donc de l'ordre des chutes et glissades, de l'effort au travail et de l'ergonomie. Il y a aussi le temps nécessaire à appliquer la procédure de cadénassage.
Description de la mesure préventive:	Un brise-mottes a été confectionné dans le but d'éliminer les mottes de glace mécaniquement avant même que celles-ci n'atteignent le convoyeur. Les travailleurs ne s'exposent plus à des blessures en tentant de défaire des mottes de glace et d'écorce avec des

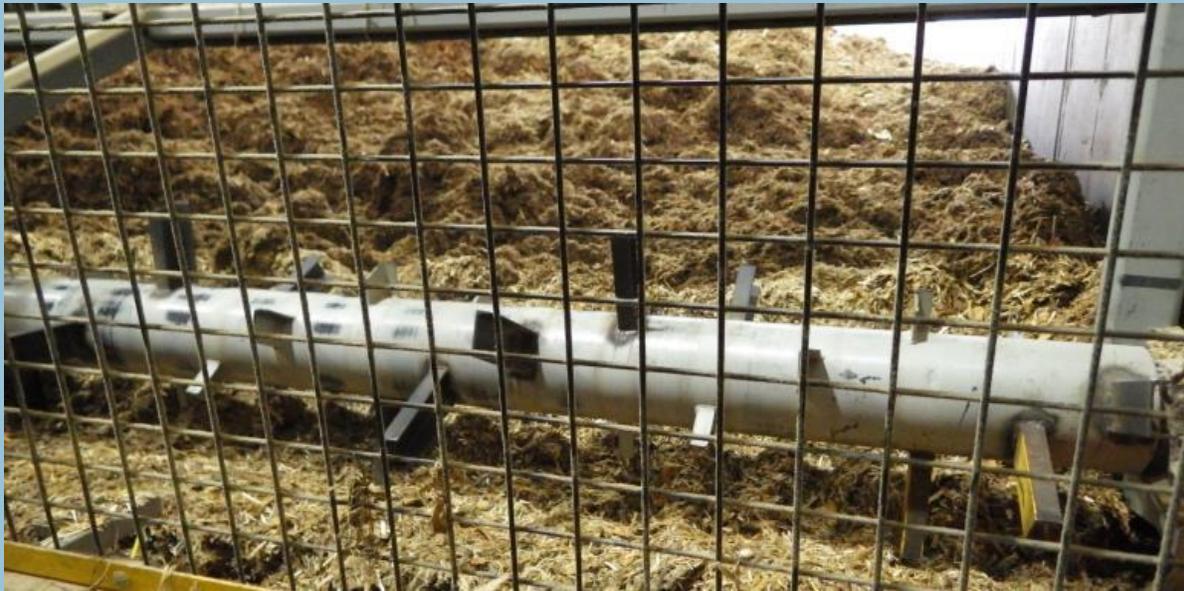
Résultats :	Depuis l'installation du brise-mottes, aucun blocage n'est survenu en raison de mottes surdimensionnées. Les mottes sont défaites efficacement et aucun travailleur n'a eu à pénétrer dans l'aire d'accumulation.
