## Amélioration du poste de travail Tamis Sweco

### 6 CONCOURS RÉALISATION 2016

**Nom de l'entreprise :** Mine Agnico-Eagle - Centre de service et de développement

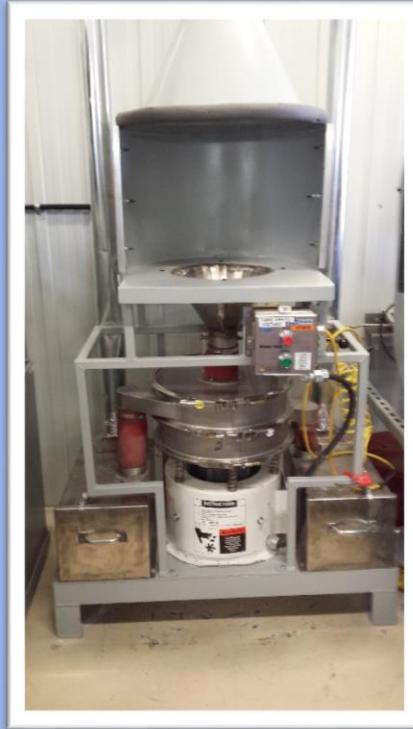
**Description du problème à résoudre :** L'utilisation du tamis sweco entraînait une mauvaise posture de travail et des manipulations difficiles. Les tiroirs du tamis sont lourds, doivent être vidés sous la hotte et étaient situés au niveau du sol. Sans compter que leurs longueurs bloquaient la visibilité des travailleurs. De plus, la porte d'ajustement et la valve d'alimentation étaient difficiles d'accès. Finalement, l'espace était très restreint lors du démontage du tamis pour le nettoyage.

**Description de la mesure préventive:** L'installation a été refaite complètement: structure ouverte pour faciliter le démontage du tamis et le nettoyage, ajout d'un levier accessible pour l'ouverture de la valve d'alimentation, modification des tiroirs d'échantillons pour faciliter la manipulation (diminution de la longueur de 3 po) et limitation de la charge maximum à 15 kg chacun. Les tiroirs d'échantillons ont été montés à 8 po du sol (moins difficile à ramasser et moins dur sur le dos). La porte pour l'ajustement a été relocalisée sur le devant du tamis.

**Résultats :** Travaux plus faciles à réaliser. Les techniciens n'hésitent plus à utiliser le tamis Sweco
