Rehaussement des courroies

CONCOURS RÉALISATION 2018

RYAM - Bois d'œuvre (Usine Béarn)

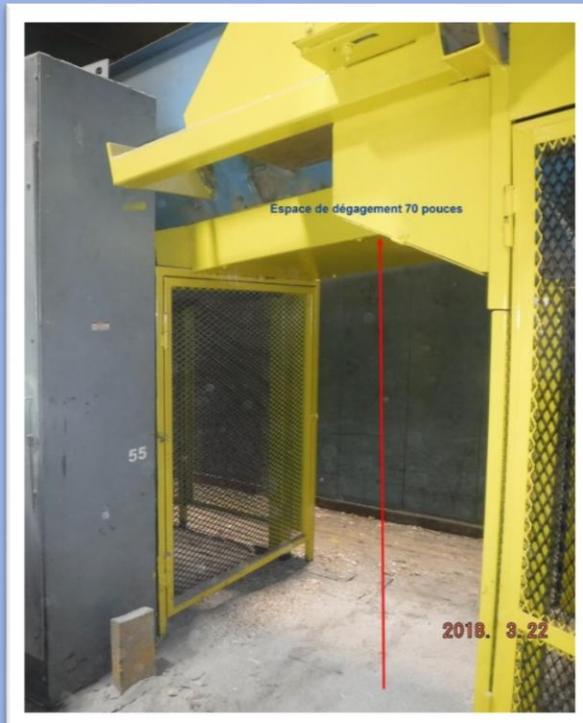
Pour se rendre au secteur des scies jumelles, plusieurs travailleurs devaient emprunter un passage situé sous un énorme convoyeur. Le convoyeur était d'une largeur de 72 po et l'espace de dégagement sous ce dernier était de 56 po. Les travailleurs devaient se pencher chaque fois et maintenir une posture contraignante pour passer sous le convoyeur. Il s'agit du seul chemin d'accès à ce niveau. À l'occasion, des travailleurs devaient circuler sous ce convoyeur avec des bouts de billes.

L'entreprise a ainsi procédé au rehaussement de la courroie du convoyeur qui apporte les billes aux scies jumelles. De plus, toute la motorisation a été déplacée au-dessus de celui-ci. Maintenant, le convoyeur est d'une largeur de 48 po et l'espace de dégagement a été augmenté à 70 po.

Maintenant, la circulation est beaucoup plus facile et se fait dans une meilleure posture.
