## Tembec Usine Senneterre

| <b>Nom de la réalisation :</b> | Garde-boue et gadoue glacée |

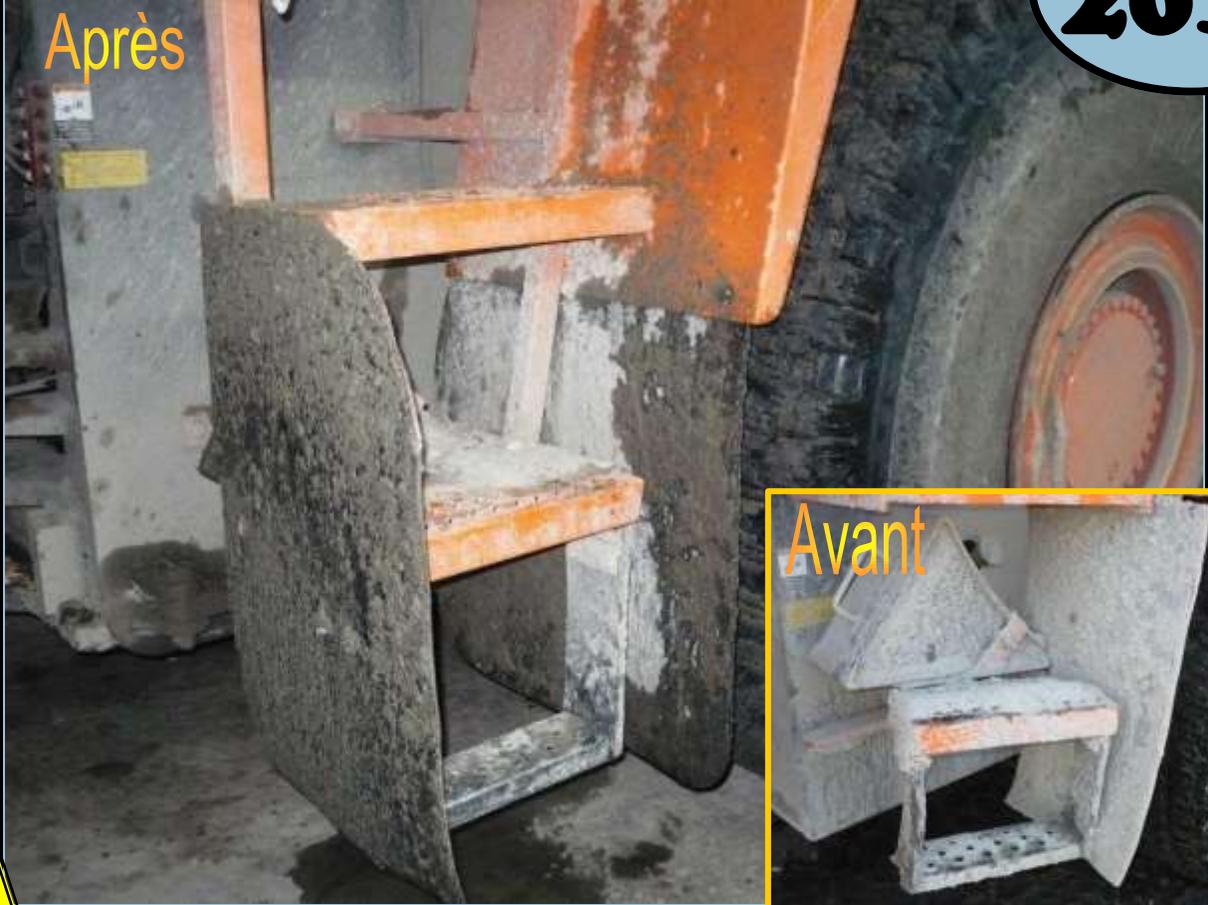
Après

| <b>Résultats :</b> | Les marches n'accablent plus de boue et de gadoue glacée. |

| <b>Description de la mesure préventive:</b> | L'installation de garde-boue et gadoue de chaque côté permet de garder les marches dégagées pendant la période hivernale. |

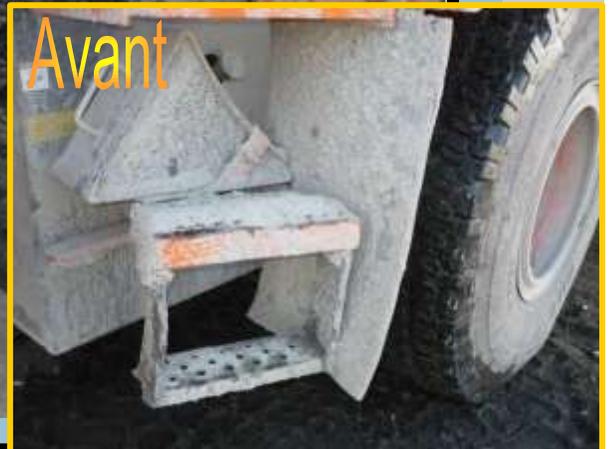
Avant

| <b>Description du problème à résoudre :</b> | L'automne et l'hiver, de la boue glacée et de la gadoue glacée se fixaient sur les marches des camions lors des travaux dans la cour, augmentant ainsi le risque de chute. |
